patología de la construcción, mantenimiento y rehabilitación del habitat

Caso de Estudio: General San Martín

Grupo n°4

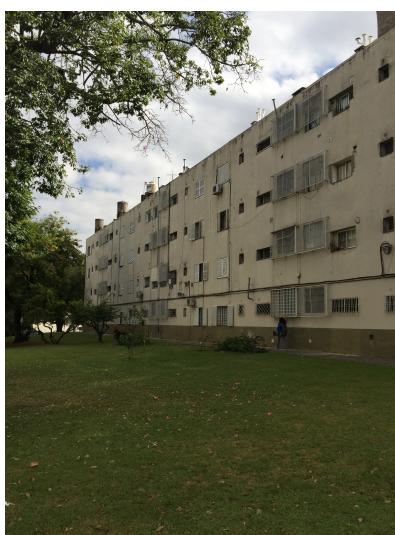
En cuanto a las fachadas laterales, no tienen ninguna apertura siendo estas ciegas en todos los casos. Estas presentan un notable deterioramiento causado por una gran focalización de humedades posiblemente por una mala evacuación del agua y una solución insuficiente al disponer la lámina impermeabilizante en el exterior pese a las filtraciones de la cubierta.

Fachada Suroeste vista desde espacio público | Fuente: Fotografía propia

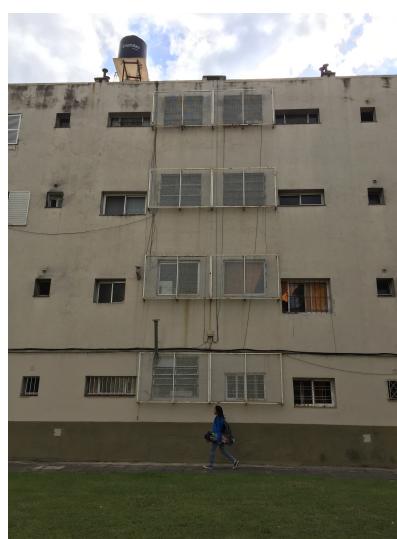
Fachada trasera (Suroeste) | Fuente: Fotografía propia

Las fachadas presentan descascaramiento de pintura en la mayoría de sus caras muchas veces provocado por la acumulación de sucesivas capas de pintura superpuesta, simplemente por el paso del tiempo o la degradación por el efecto del agua y del sol perdiendo así la consistencia, dureza u otras cualidades propias del material.

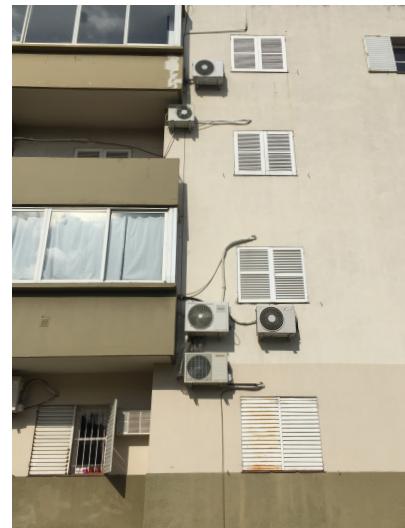
Equipos climatización fachada principal | Fuente: Fotografía propia

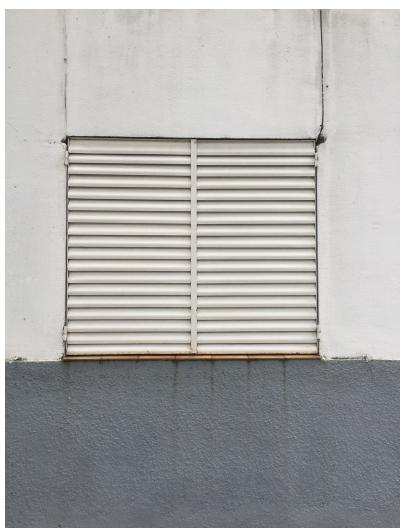
Las oberturas pertenecientes a los dormitorios de la fachada trasera presentan una rejilla metálica a modo de protección, apareciendo también oxidación en estas, así como presencia de verdín y microorganismos, los cuales tienen las calidades perfectas para su procreación y germinación dadas las condiciones de la fachada trasera, donde se dan grandes humedades y falta de luz.

Humedades vierteaguas | Fuente: Fotografía propia

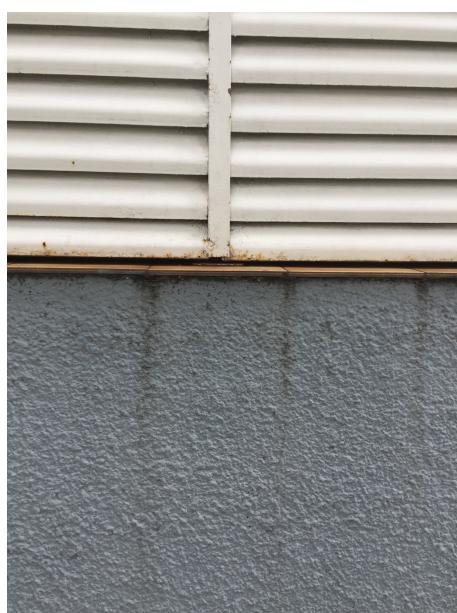
El cableado, el cual se presenta visto en la fachada trasera acumula suciedad transmitiéndola a la fachada y generando manchas.

Manchas Vierteaguas /Fuente: Fotografía propia

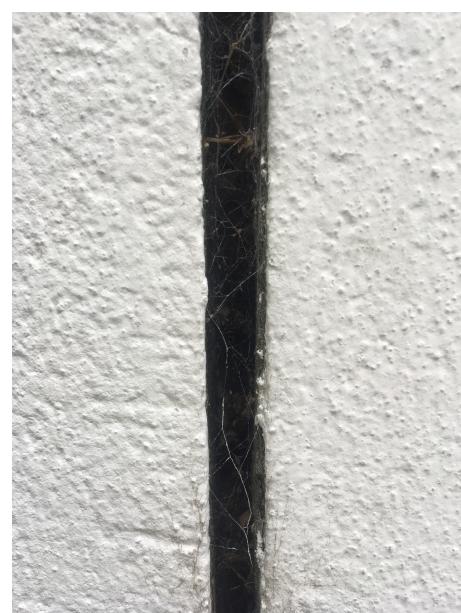
Junta de dilatación sin material elástico / Fuente: Fotografía propia

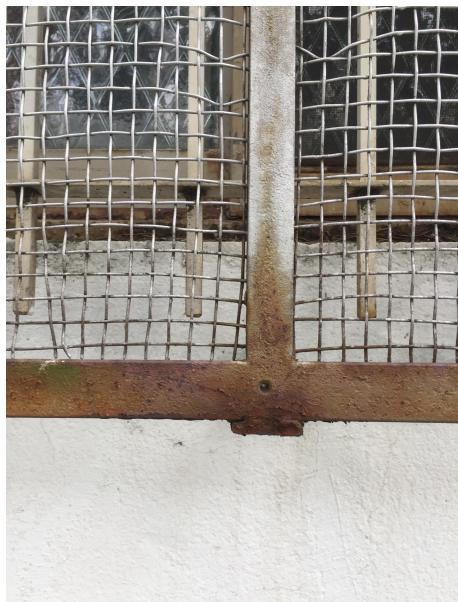
Oxidación en las carpinterías, postigos y rejilla metálicas desencadenando en corrosión y la pérdida de las cualidades del material.

Oxidación de la reja metálica /Fuente: Fotografía propia

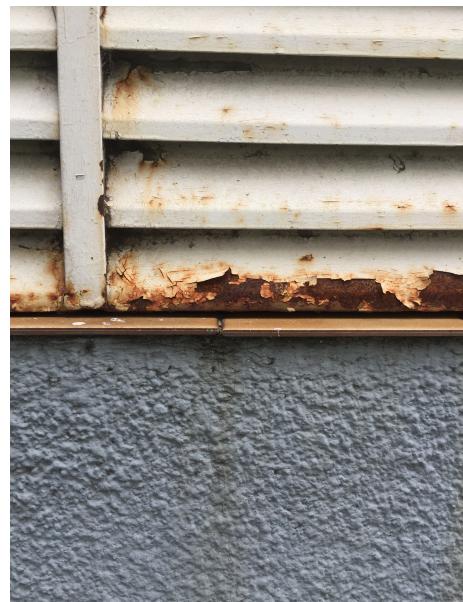
Corrosión postigo metálico / Fuente: Fotografía propia

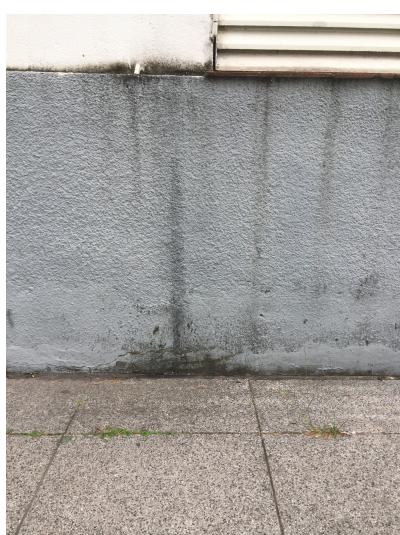
En la parte inferior de las ventanas podemos ver rasgos de humedades, muchas veces con cierta frecuencia en la separación entre estas. Esto sucede a causa del solape del vierteaguas de baldosas cerámicas con el plano de la fachada, no dejando de esta forma espacio para el goterón y generando estas humedades marcadas por las juntas entre las cerámicas.

Humedades basamento / Fuente: Fotografía propia

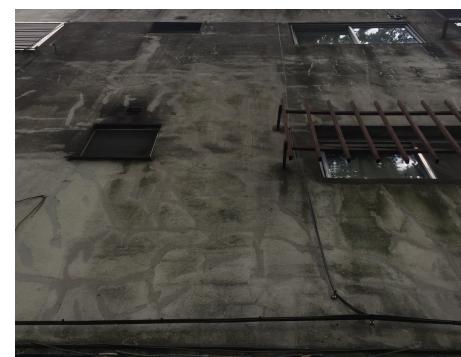
Su principal causa podría ser el envejecimiento del acabado, que provoca un deterioro del material y una consecuente y evolutiva desfragmentación que permite a las partículas de suciedad incrustarse en la fachada ensuciándola.

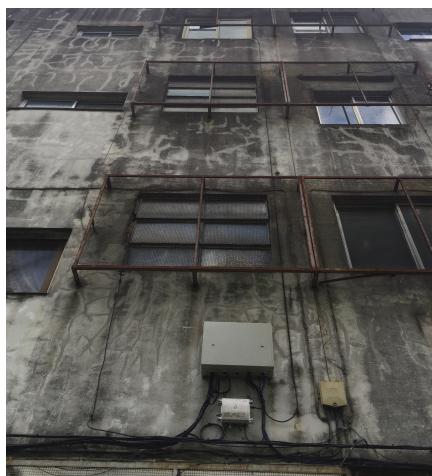
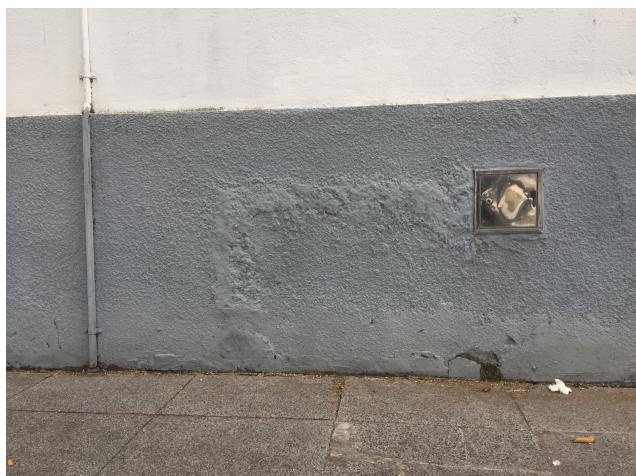
Juntamente con la suciedad sería una de las patologías más presentes en la fachada, se encuentra en la mayoría de la superficie que no dispuso de un mantenimiento anterior. Su cuantificación es parecida a la de la suciedad, más o menos del 60% del total de la superficie. Junto con el deterioro antes comentado, conforman el aspecto principal de la cara Sur del edificio.

Las causas de esta patología también serían de razón natural, junto con la ayuda del deterioro del material y la presencia de elementos salientes que contribuyen a la caída de agua por la fachada, esta se introduce en los poros de la piel exterior causando así las manchas por humedad.

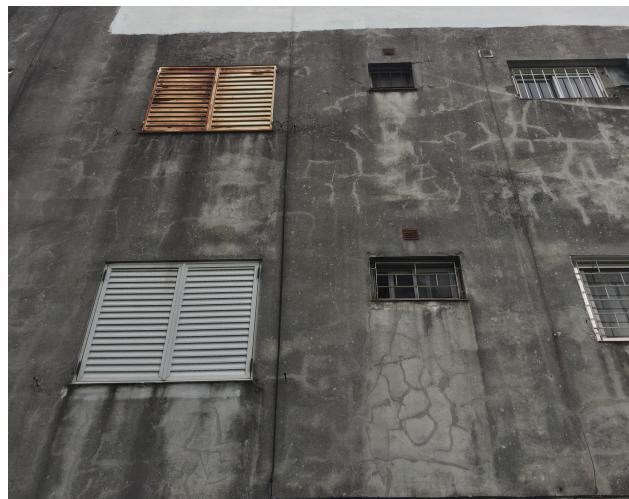
Al igual que las dos lesiones anteriores, la erosión se localiza principalmente también en las superficies de revoco antiguo y en el revoco del basamento, cuantificándolo así en un 20% más o menos del total de la superficie correspondiente a la parte ciega.

La causa, también de origen natural, podría producirse por factores como el agua o el viento, que impulsados por el mal mantenimiento o deterioro del revoco acaba produciendo una pérdida física de las partículas del material, y en algún caso esa pérdida acaba siendo notable al ojo humano.

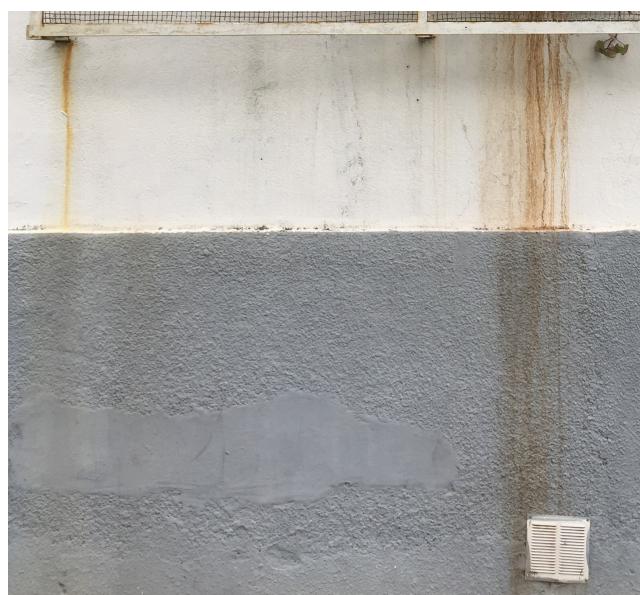
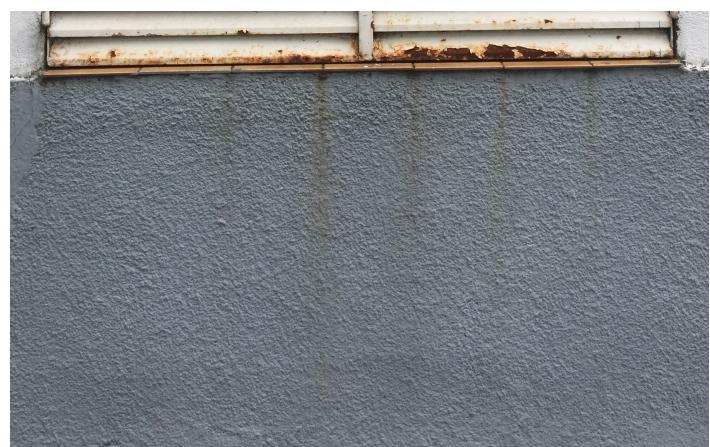
Presentes principalmente por causa de elementos metálicos oxidados salientes del plano de fachada, como rejillas metálicas, postigos o equipos de climatización, o incluso otros que pueden encontrarse en el mismo plano. El agua arrastra partículas de óxido del elemento en cuestión, este se derrama por el plano vertical a modo de arrastre y se depositan en la fachada. Su forma de la mancha viene dada por el recorrido del agua, así que es totalmente orgánica. En el plano Sur de nuestro pabellón, esta dolencia es visible en algunos puntos pero su cuantificación respecto al total de la fachada es imperceptible, resultando un valor menor al 1%.

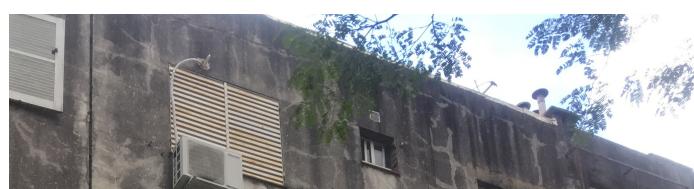
Su aparición podría deberse a la mala colocación de la lámina impermeable, que consecuentemente comporta filtraciones de agua hasta la losa y acaban provocando el agrietamiento del revoco justo en la unión de fachada con cubierta.

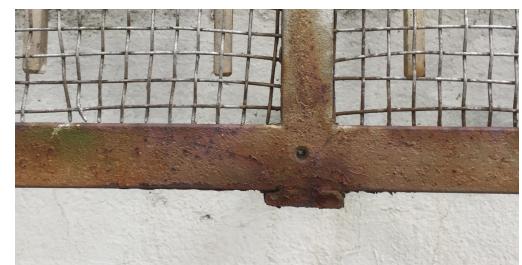
El proceso de oxidación se lleva a cabo en las superficies metálicas, principalmente en las rejillas metálicas que actúan como protección. Un 25% de la superficie total de estos elementos se encuentran oxidados o en un proceso de oxidación. Es un alto porcentaje si consideramos que puede acabar evolucionando a una fuerte corrosión.

- La primera solución y más inmediata es el cambio, repintado o recubrimiento de la capa protectora del metal. Esta protege al elemento en cuestión directamente en su exposición a la intemperie y evita el contacto del metal con el oxígeno y el agua.
- La segunda solución, más costosa y menos sencilla, es el cambio de las mallas de las rejillas, ya que están presentan no están bien unidas a la estructura de la rejilla, ya sea por deterioro o oxidación y el posterior pintado de la estructura con una capa antioxidante.

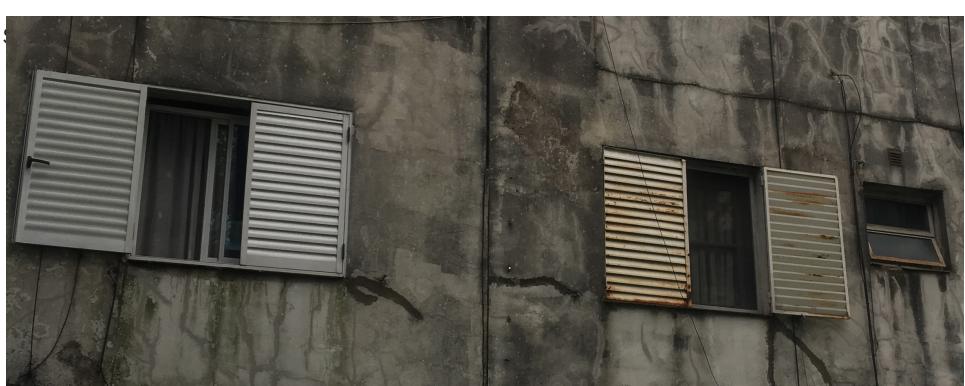
Podemos encontrar hasta 6 fisuras en cada apertura, como se observa en el Mapeo de Daños.

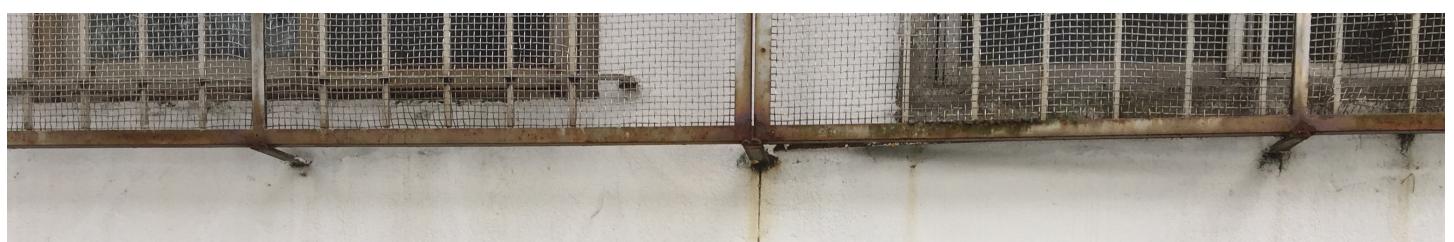
Estos podrían sufrir la oxidación cuando se encuentran expuestos al aire libre y no disponen de una película o una protección lo suficientemente adecuada para sobrevivir a ese entorno sin que les ocurra ese desarrollo.

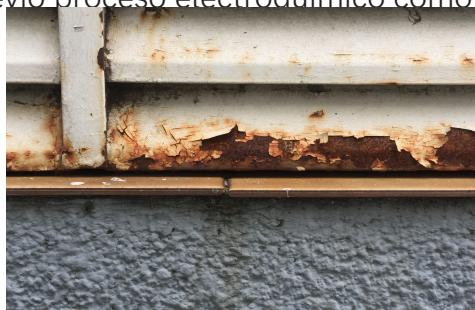
La corrosión es la evolución de una patología química como es la oxidación, se podría decir que corresponde a su segunda etapa si esta no ha sido tratada en un primer momento. Es un proceso de deterioro de un metal por un proceso electroquímico, por lo que produce descascaramiento, pérdida de capacidad mecánica e incluso puede llegar a colapsar o provocar la ruptura en casos extremos.

Su cuantificación es de un 10% respecto al total de superficie. Un 95% de las rejillas metálicas están corroídas, y un 25% de los postigos también, lo que resulta un porcentaje menor a la oxidación. Eso es algo lógico, porque una es consecuencia de la otra.

Su origen podría deberse a un previo proceso electroquímico como la oxidación.

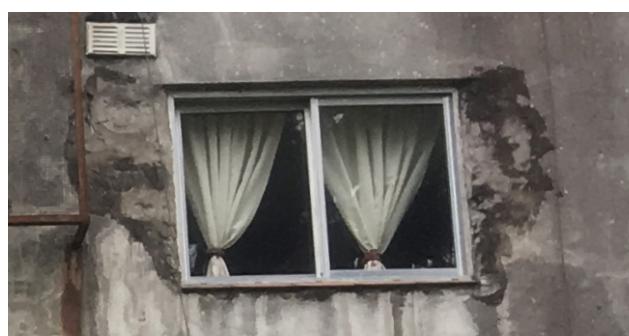
Si en algún elemento es visible el proceso de erosión, es en el relleno de mortero. En él, al ser un material adherido a posteriori, sin ningún cuidado, y con una mala mezcla, se refleja el paso del tiempo y la acciones físicas como van malgastando el material.

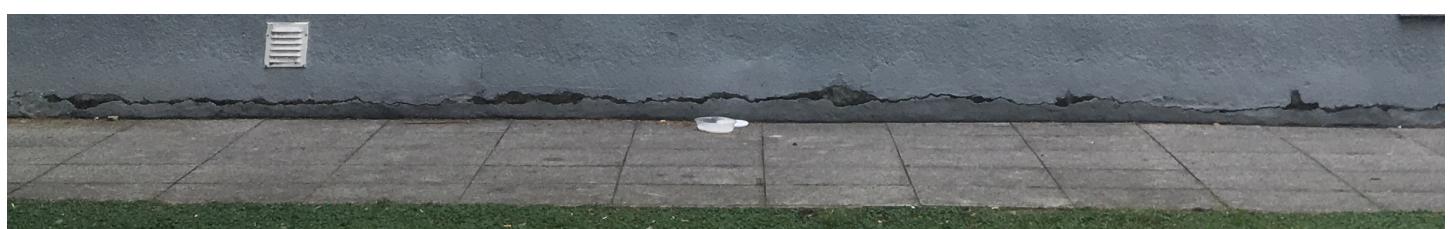
Estas grietas se producirían justo en la base del edificio debido a su origen. Las filtraciones entre las baldosas del piso, provocan una humedad ascendente en el paramento vertical, que coincide con los rellenos de mortero que acaban por agrietarse totalmente hasta una longitud máxima de 7,5m.

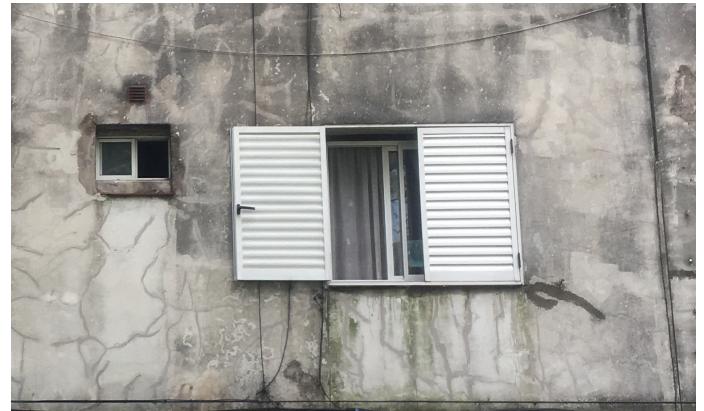
Muchas de las aperturas han sufrido modificaciones, tanto físicas como mecánicas, y tienen agregados. Esos cambios hacen que también muchas de ellas se encuentren con rellenos de mortero, y no sólo eso, sinó que también es fácil encontrar alguna fisura por corte que coincide con el relleno, ya que las modificaciones podrían haber hecho aparecer esa fisura.
