patología de la construcción, mantenimiento y rehabilitación del habitat

Caso de Estudio: General San Martín

Grupo n°4

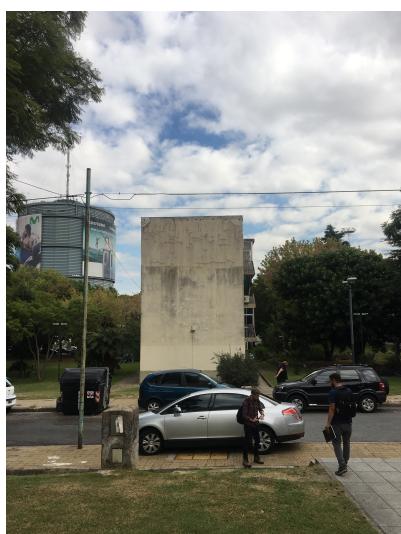
En cuanto a las fachadas laterales, no tienen ninguna apertura siendo estas ciegas en todos los casos. Estas presentan un notable deterioramiento causado por una gran focalización de humedades posiblemente por una mala evacuación del agua y una solución insuficiente al disponer la lámina impermeabilizante en el exterior pese a las filtraciones de la cubierta.

Fachada lateral | Fuente: Fotografía propia

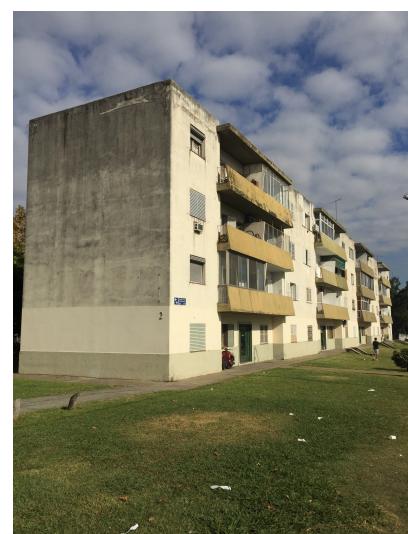
Haciendo referencia a los agentes físicos podemos apreciar grandes áreas con humedades, así como las oberturas tienen síntomas de humedades por la mala solución del vierteaguas. También observamos en las fachadas laterales que delimitan con la Avenida General Paz los efectos de la contaminación por polución y acústica.

Fachada principal y lateral | Fuente: Fotografía propia

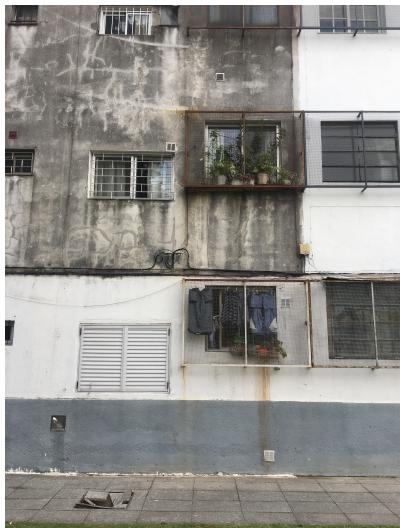
También observamos fisuras por corte de aproximadamente 20 a 50 cm, apareciendo en dirección diagonal en la parte inferior de las ventanas, causado por la corta dimensión del dintel, repartiendo erróneamente las cargas, ya que este debería sobresalir mínimo 5 cm.

Fachada Suroeste | Fuente: Fotografía propia

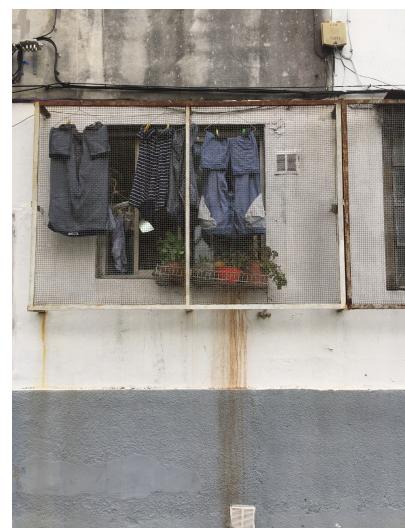
En lo que a carpinterías se refiere, podemos apreciar diferentes tipos de material, siendo algunas de madera, las cuales pueden presentar putrefacción o de aluminio las cuales presentan indicios de oxidación desencadenando en corrosión y presentes manchas de óxido en la fachada.

Oxidación rejilla metálica | Fuente: Fotografía propia

El proceso de oxidación se lleva a cabo en las superficies metálicas, principalmente en las rejillas metálicas que actúan como protección. Un 25% de la superficie total de estos elementos se encuentran oxidados o en un proceso de oxidación. Es un alto porcentaje si consideramos que puede acabar evolucionando a una fuerte corrosión.

Su cuantificación es de un 10% respecto al total de superficie. Un 95% de las rejillas metálicas están corroídas, y un 25% de los postigos también, lo que resulta un porcentaje menor a la oxidación. Eso es algo lógico, porque una es consecuencia de la otra.

- La primera solución y más inmediata es el cambio, repintado o recubrimiento de la capa protectora del metal. Esta protege al elemento en cuestión directamente en su exposición a la intemperie y evita el contacto del metal con el oxígeno y el agua.
- La segunda solución, más costosa y menos sencilla, es el cambio de las mallas de las rejillas, ya que están presentan no están bien unidas a la estructura de la rejilla, ya sea por deterioro o oxidación y el posterior pintado de la estructura con una capa antioxidante.

- Por urgencia debido al estado deteriorado en el que se encuentra y la peligrosidad que ello comportaría en caso de cualquier desprendimiento, la primera solución que se propone es el cambio de las protecciones metálicas. Esta propuesta comporta una serie de obras menores des del exterior como la extracción de las deterioradas (correspondiente a la totalidad) y su posterior colocación. Consideramos que las rejillas metálicas tenían que ser el primer elemento a ser retirado o intervenido, ya que era la operación que previmos con más prioridad para dar solución a posibles futuros desastres.

- La segunda solución que se propone y más inmediata es el repintado de las protecciones metálicas. Esta propuesta no comporta ninguna obra ni alteración en la habitabilidad o las vidas de los vecinos. Se aplica una primera capa sobre el material oxidado con una pintura Convertidor de Oxido que inactiva la corrosión y otorga máxima protección, y deja la superficie lista para darle un acabado

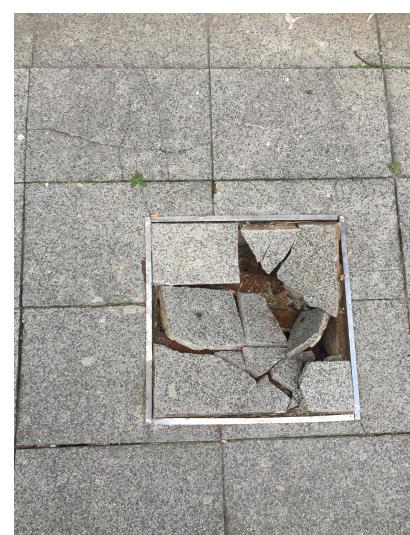
Baldosas levantadas / Fuente: Fotografía propia

Estas grietas se producirían justo en la base del edificio debido a su origen. Las filtraciones entre las baldosas del piso, provocan una humedad ascendente en el paramento vertical, que coincide con los rellenos de mortero que acaban por agrietarse totalmente hasta una longitud máxima de 7,5m.

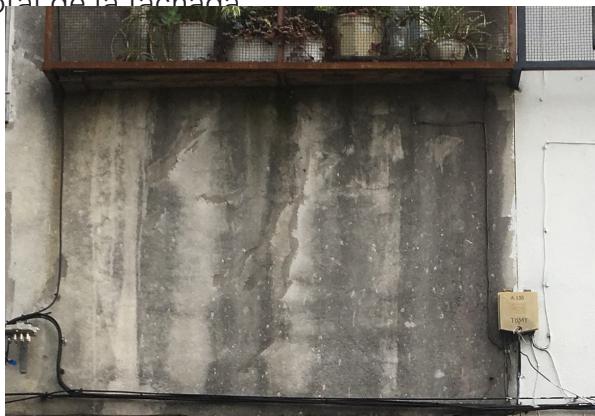
Esta lesión física podría producirse por la misma causa que las manchas por oxidación. Constan del mismo mecanismo de propagación, es decir por arrastre de partículas. El verdín presente en algunos elementos de la fachada cuando es alcanzado por moléculas de agua se esparce por los paramentos exteriores del plano, formando así unas manchas muy parecidas morfológicamente a las de oxidación.

Su presencia tampoco es cuantificable, siendo un valor perceptible a la vista, pero despreciable numéricamente en relación al total de la fachada.

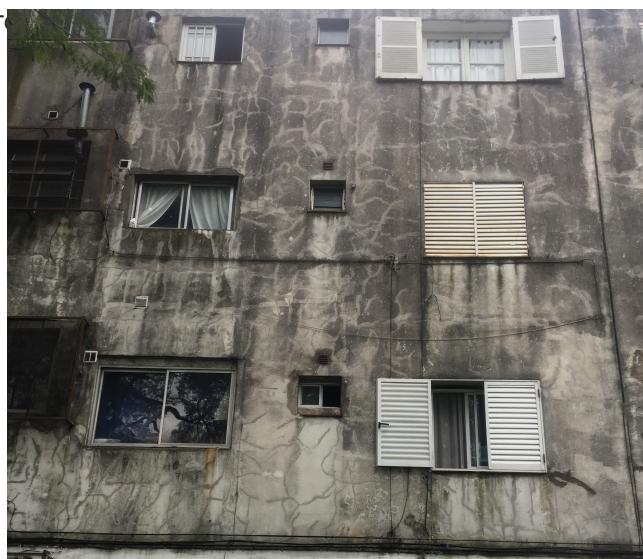
Después de la suciedad y humedades, podríamos decir que estamos delante de la tercera patología más presente visualmente del edificio. Su extensión abarca toda la superficie de revoco antigua y que no dispuso de un mantenimiento en los últimos años, llegando a alcanzar un 55% de la parte opaca. Su morfología es variada, desde fisuras horizontales y verticales hasta fisuras diagonales, principalmente de carácter lineal con muchas ramificaciones y divisiones. Concluyendo, una distribución y forma irregular que termina afectando todo el paño.

Su originamiento podría debere a causa naturales y químicas de factores externos como acciones meteorológicas.

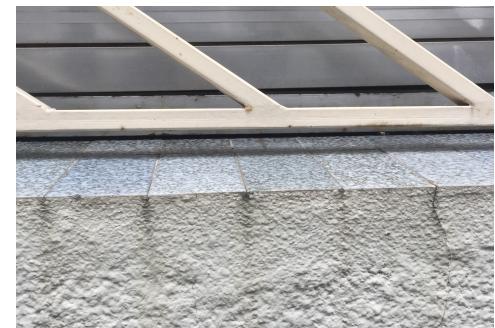
MANCHAS POR HUMEDAD

Podríamos decir que el vierteaguas es uno de los principales causantes de la aparición de humedades, por la falta de un goterón que expulse el agua. El agua se almacenaría en el vierteaguas, y por eso un 90% de los existentes poseen manchas por humedad.

Dado que su patología viene dada por la falta de superposición entre elementos, se propone una solución muy simple pero efectiva. Se basa en la colocación de una lámina metálica encima del elemento cerámico que actualmente no actúa como vierteaguas, creando un saliente entre ellos que sirva para una buena evacuación del agua y no provoque manchas por humedad com ahora.

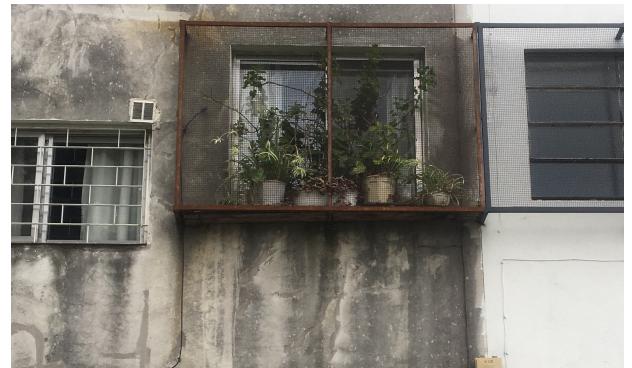
Podría ser la causa de manchas por verdín en fachada, este se produciría con la presencia de organismos vivos que se establecen en los poros del paramento vertical. Pueden ser plantas que dispone la gente en sus aperturas, esporas que se encuentran en el aire, o simplemente la presencia de árboles en el parque de delante. La reproducción de estos microorganismos, acaba desarrollando manchas por verdín al desprenderse y desplazarse con la lógica hídrica, igual que un proceso de oxidación.

Su cuantificación es complicada numéricamente, pero podemos afirmar de la presencia de árboles en el área verde entre pabellones, así como la de alguna que otra planta que los habitantes del edificio han incorporado como elemento añadido.

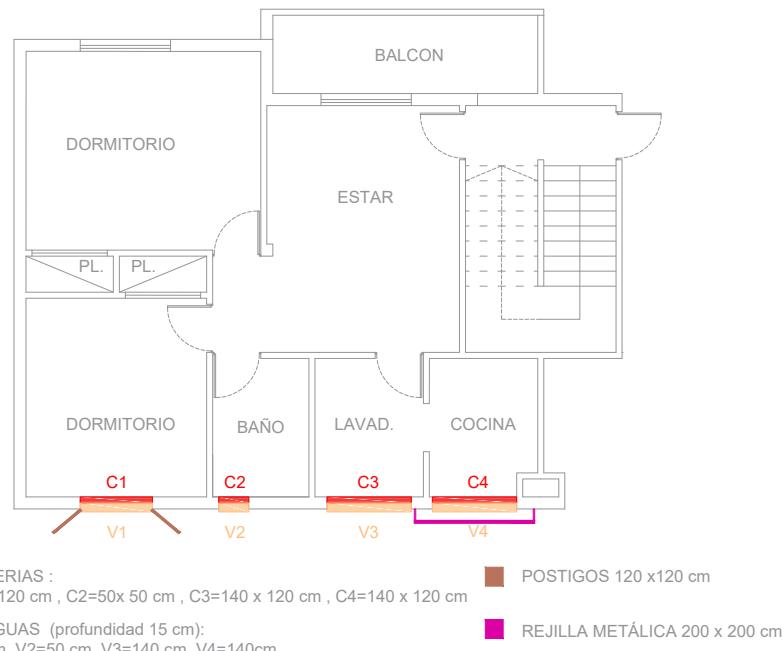
1. Sistema metálico de protección en rejilla

1.2 CARPINTERÍA (145 m ²)	1.2.1 Sistema metálico de protección en rejilla	0 0 0 0 0 0 - 0 - - 10 0 95 95 0 X X X	Estado muy deteriorado.

Propuesta 1A: CAMBIO DE PROTECCIONES

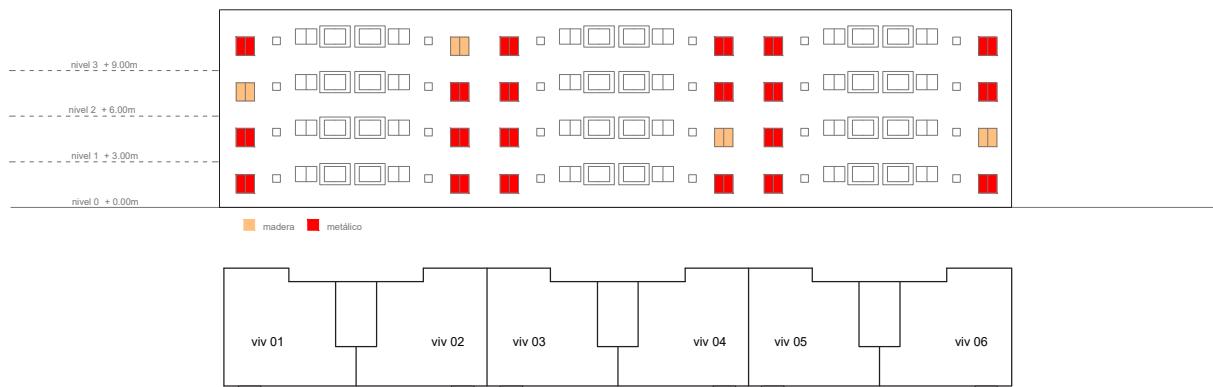
figura 01: sección y planta baja pabellón 7, escala 1:500

El consorcio de vecinos del pabellón 7 está conformado por 24 viviendas. Todas las viviendas disponen de postigos en los dormitorios que dan a la fachada sur, por lo tanto el pabellón está compuesto por 24 postigos agrupados en 6 columnas de 4 cada uno como podemos ver en la figura inferior.

Propuesta 3A: CAMBIO DE POSTIGOS

Esta propuesta comporta una serie de obras menores como la extracción de las deterioradas (correspondiente a la totalidad) y su posterior colocación. Pero proporcionará un futuro mantenimiento mucho más asequible y rentable que el actual.

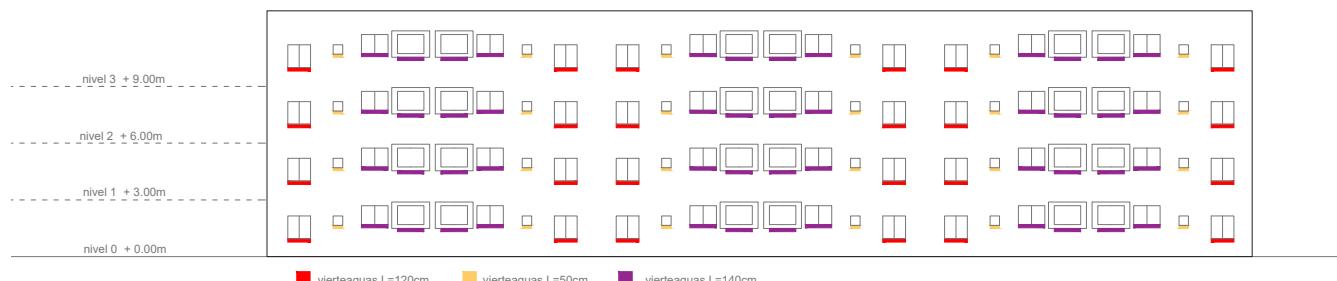
3. Sistema cerámico de evacuación de agua por escurrimiento en la parte inferior de la ventana (Vierteaguas)

Propuesta 3C: ADICIÓN DE LÁMINA METÁLICA COMO VIERTEAGUAS
